Rapport d'enquête technique
Report of safety investigation

NAUFRAGE

du caboteur roulier

CAP BLANC

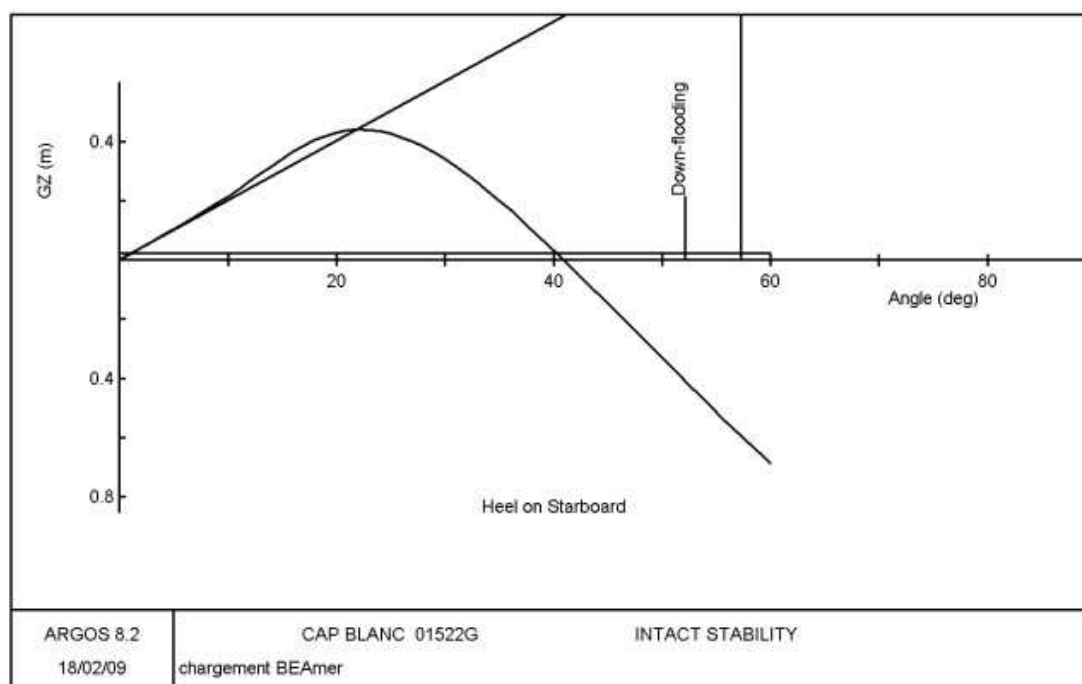
A l'exception d'un critère OMI non satisfait (angle pour lequel le couple de redressement du navire doit être maximum, cf annexe F 4/8), les calculs fournis ne mettent toutefois pas en évidence une stabilité statique très dégradée.

La période de roulis du navire, voisine de celle des houles générées par les creux de 3 à 4 m (inférieure à 10 sec.), crée un risque de synchronisme, et donc de résonance, générant un roulis de plus forte amplitude si le navire n'est pas en état de modifier son cap. Dans ces conditions, le livet de pont est rapidement immergé. Durant ces courts instants, une vague de plus forte hauteur (d'une hauteur théorique supérieure à 6 m - cf annexe F 8/8) expose le navire à un grand risque de chavirement.

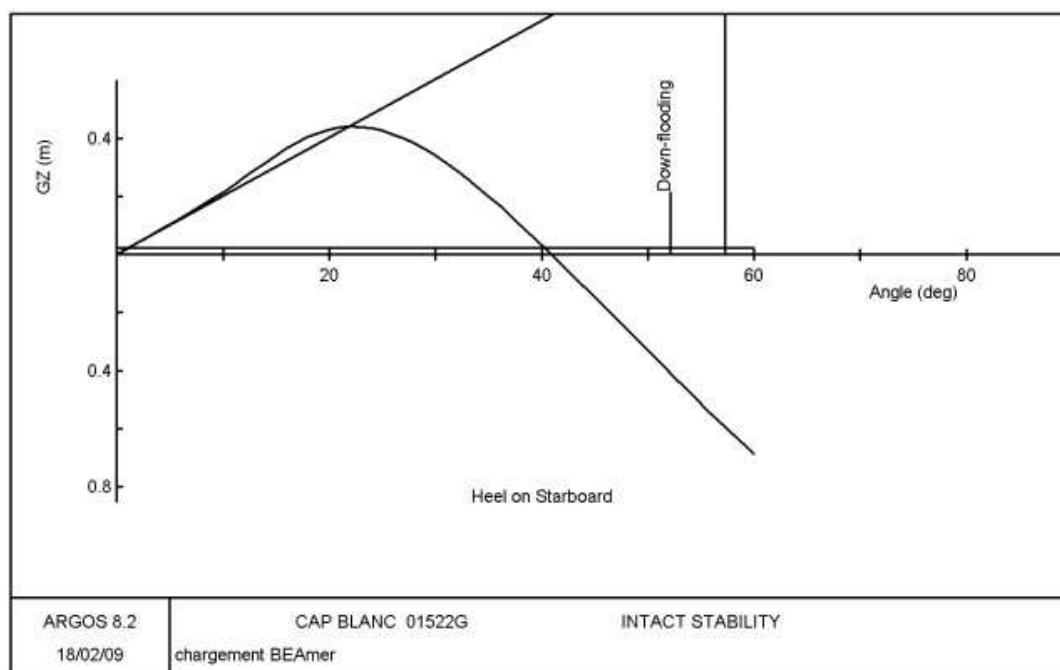
Except for one unsatisfied IMO criteria (maximum righting couple angle, see Appendix F4/8), the calculations results do not highlight a very damaged stability.

The vessel rolling period, close to the period of the swell generated by 3 to 4 meter waves (less than 10 sec.), induces a risk of synchronism and then of resonance generating a roll of greater amplitude if the vessel is not able to alter her course. In these conditions, the deck line is rapidly immersed. During these short periods a higher wave (theoretical height over 6 m – See Appendix F 8/8) puts the vessel at high risk to capsize.

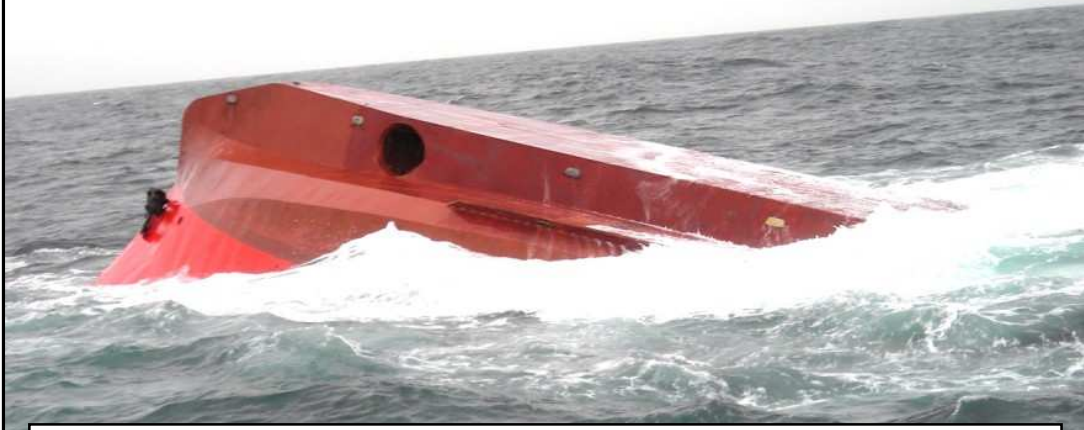
Navire retourné (2 décembre 2008 vers 12H00, heure de Terre-Neuve)
Capsized vessel (2 December around 12h00 Newfoundland local time)

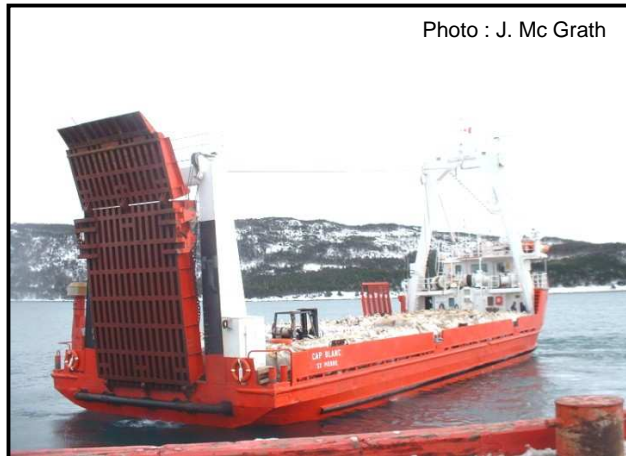
Voyage du 26 février 2007
(chargement de 209 tonnes de sel de déneigement)
Passage on 26 February (load of 209 t of de-icing salt)

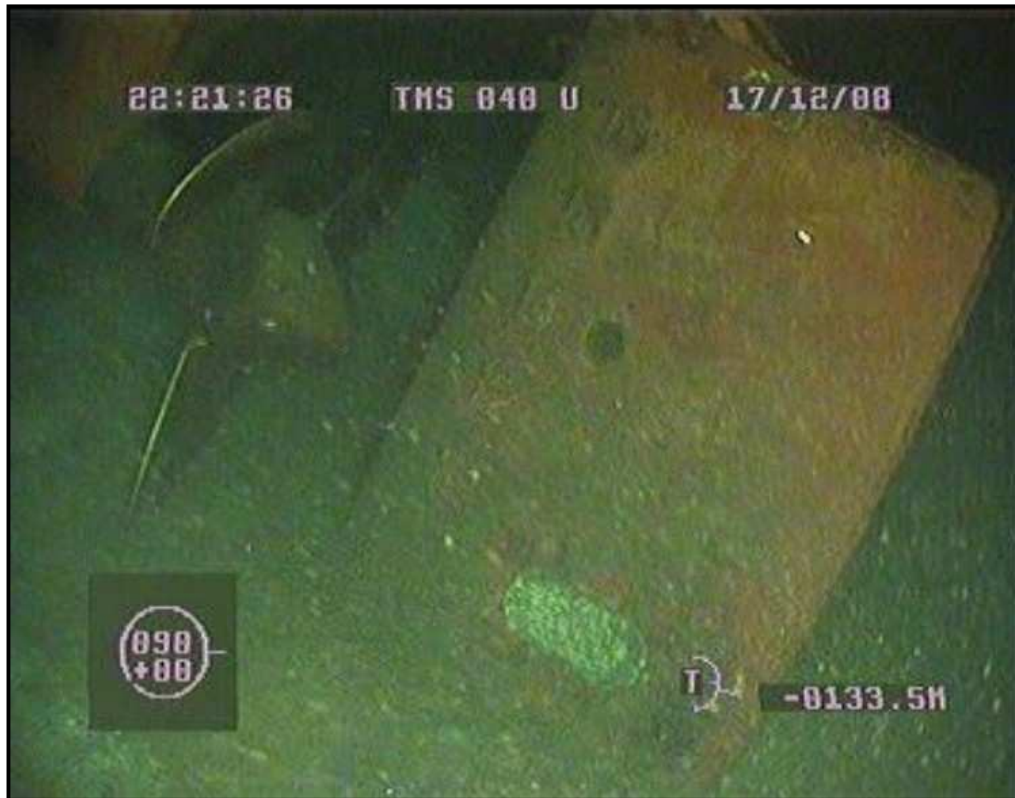
With both assumptions the lead time can explain that the vessel broach-to and lay beam onto the waves and swell, before being able to recover a manoeuvring capacity. Yet, the port rudder, the only one to be seen on video, has been found in an almost neutral position, while the port main engine control is in "slow" position. That could match with the situation of a vessel with a steering gear failure, broaching-to due to wind and waves action (the bridge is at the fore and the wind action is to fall off), and the man on watch or the master tries to compensate the falling off by slowing the port engine.

Safran et hélice bâbord
Portside rudder and propeller

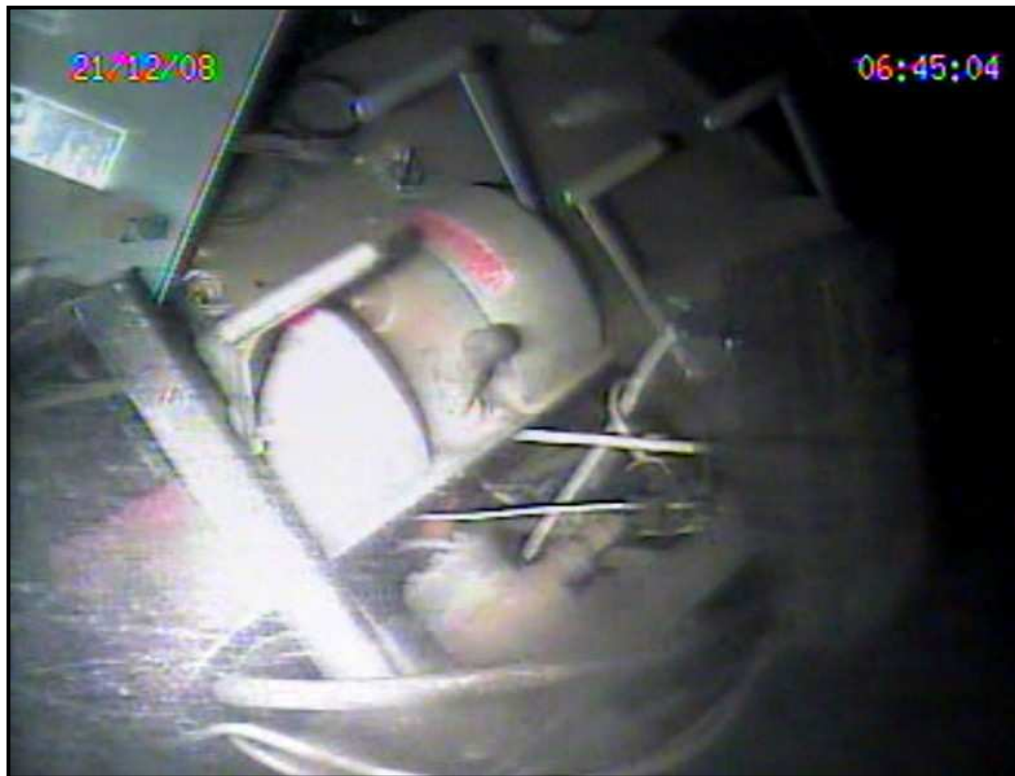
Position des commandes moteur
Main engine control position
