Rapport d'enquête technique
Report of safety investigation

NAUFRAGE

du caboteur roulier

CAP BLANC

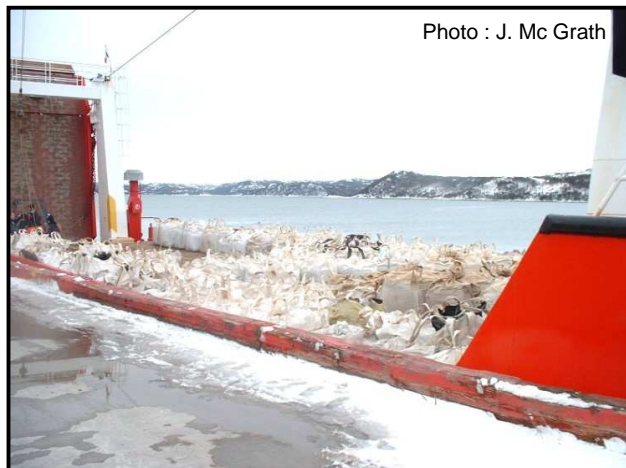
Voyage du 26 février 2007
(chargement de 209 tonnes de sel de déneigement)
Passage on 26 February (load of 209 t of de-icing salt)

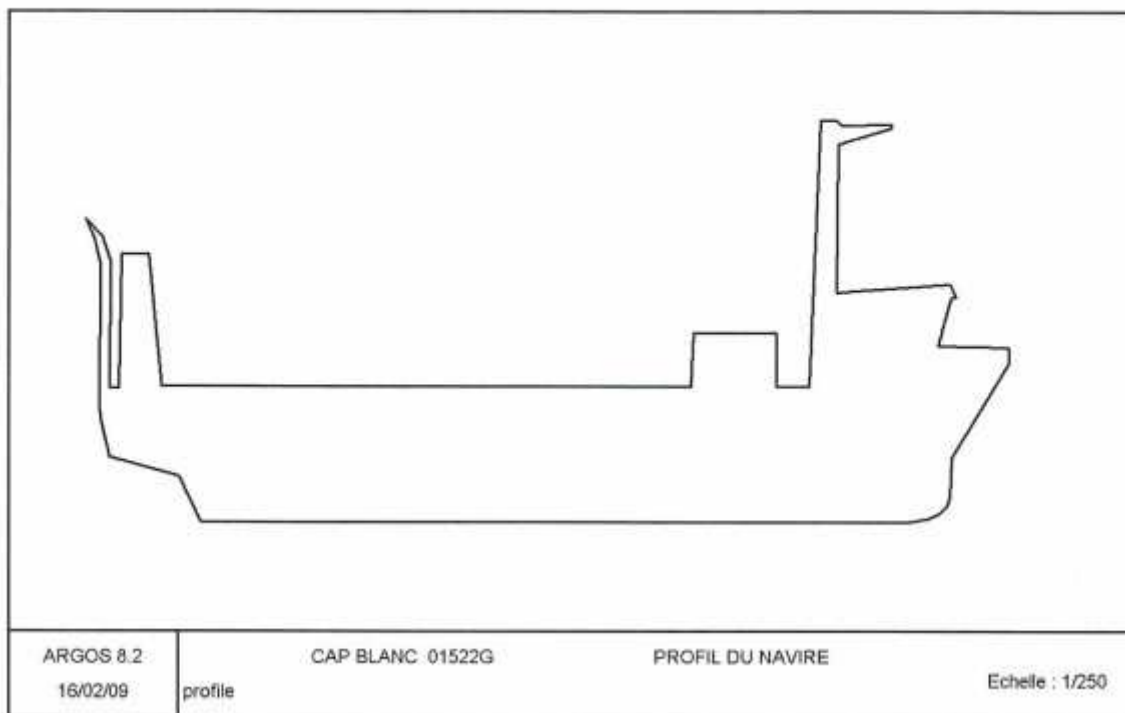
Annexe F 2/8

A l'exception d'un critère OMI non satisfait (angle pour lequel le couple de redressement du navire doit être maximum, cf annexe F 4/8), les calculs fournis ne mettent toutefois pas en évidence une stabilité statique très dégradée.
